# Wayside Train Monitoring

*Beeldherkenning Pantograaf defecten met AI*

19 Maart 2024  
Paul Kootwijk  
Programma Manager Datalab  
ProRail

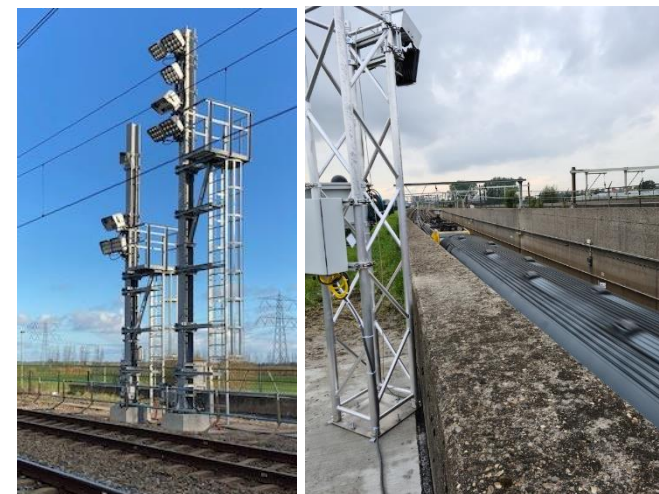
**Pantograaf monitoring  
te Hogebrug (li) en Hoofddorp (re)**

Doel: tijdig opsporen van te dunne of beschadigde pantografen om bovenleidingbreuken te voorkomen

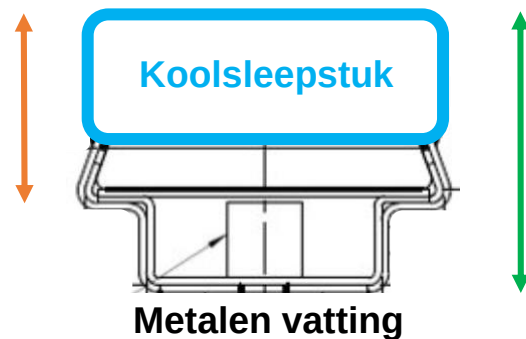
Sleepstuk meting

## Koolsleepstuk geklemd in metalen vatting

- Klemvorm + invalshoek camera geeft vertekend beeld van **dikte incl. vatting**
- Grens tussen koolsleepstuk en vatting onduidelijk door zwarte kit-rand
- Conclusie: vatting+koolsleepstuk meten en daarna dikte vatting verdisconteren!

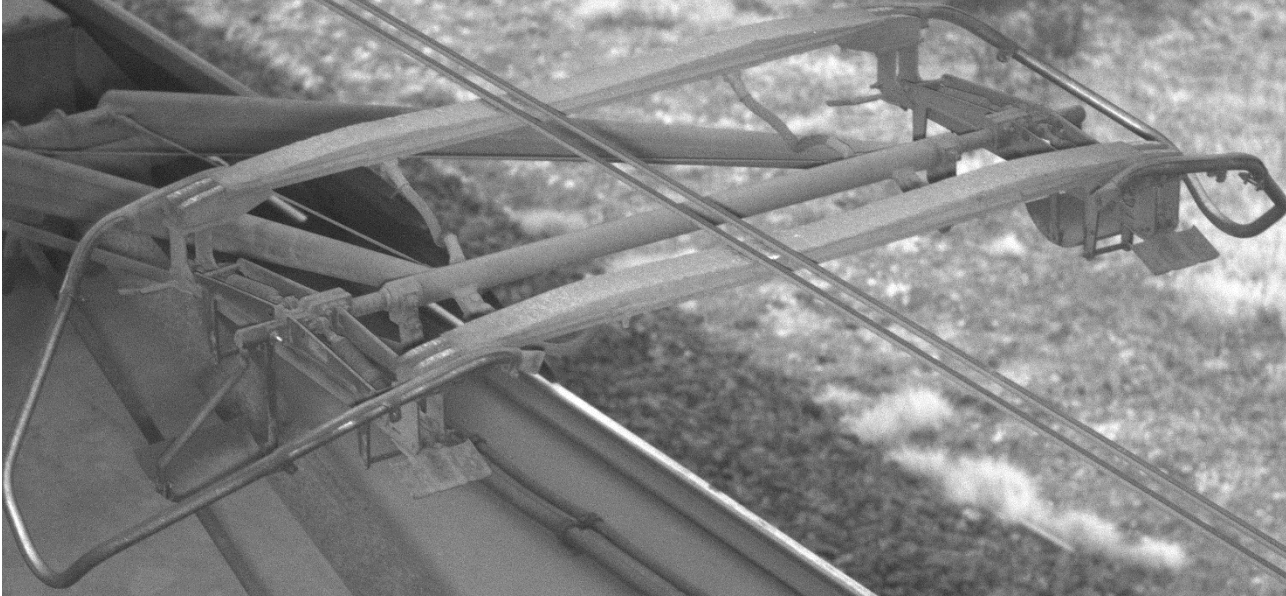
Door de experts wordt dit koolsleepstuk echter niet als te dun beoordeeld.
